○ 火災事故

ドライラミネーター塗工部の火災
緊急停止時に静電着火

循環冷却水ポンプの潤滑油配管から流出した危険物が高温蒸気配管に接触したことにより発生した火災
台風によって落下した重量物による打撃を起点とする破損

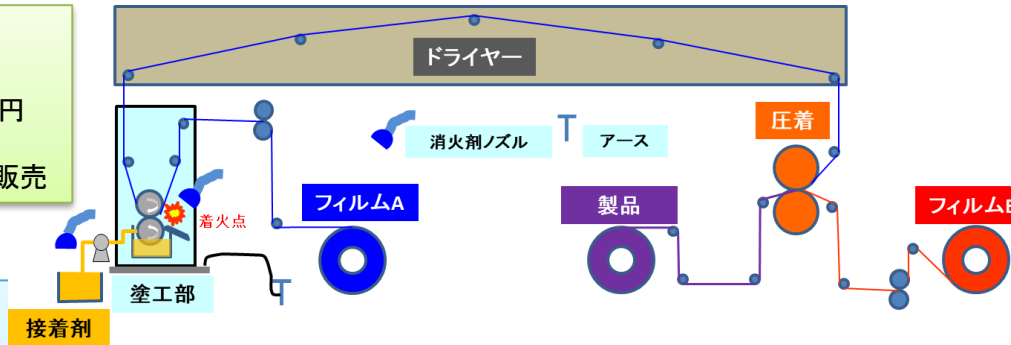
ドライラミネーターと設備対策の模式図

着火原因は、緊急停止時のフィルムとロールの摩擦で発生した静電気による、接着剤溶剤の酢酸エチルへの静電着火と推定される。

積層するフィルム機材に金・銀インキを使用した印刷があり、インク特性として静電気を帯びやすかった。

また、省エネのために加湿装置を抑制運転しており、湿度が低かった。静電気防止のための湿度基準60%に対して、40%で運転していたことで、静電気が発生しやすくなっていたと考えられる。

接着剤の入った中間タンクに蓋がされていないことも、中間タンクへの引火をしやすくなっていたと考えられる。

塗工部の下部に鉄板を張り、アースを取った。(塗工部全体の除電)

工場内空調の湿度設定を60%以上にした。

塗工部直後に摺動式除電ブラシを増設

塗工部に自動消火装置を設置(溶断型センサーを塗工部ロール状に消火剤ノズルを設置し、発火時はロールと中間槽に消火剤を噴霧)

炭酸ガス消火器を塗工部近傍に設置

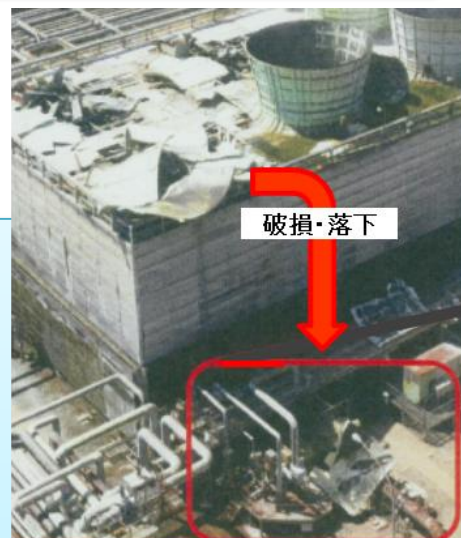
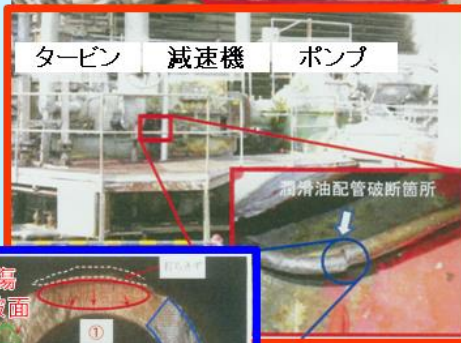
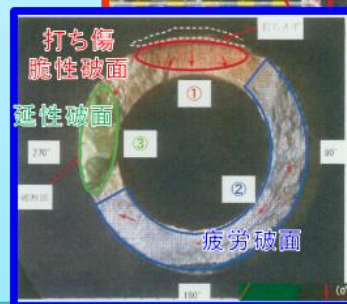
スチームタービン駆動の循環冷却水ポンプを起動していた際、計器室に潤滑油油圧低下のアラームが発報した。現場確認したところ、潤滑油配管が破断し、潤滑油が流出しているのを発見した。ただちに附属の潤滑油ポンプを停止したが、タービン台座を伝った流出物の一部が、高圧蒸気配管（約460度）に接触し、発火点を越えて発火したが、消火器 2本で消火した。

破断した潤滑油配管は、内外面とも顕著な腐食は見分できず、垂直に破断していた。破面分析の結果、配管外面には凹みを伴う打ち傷と脆性破面、疲労破面及び延性破面がそれぞれ確認された。これらの検査結果から、配管に何らかの衝撃による変形を伴う割れが発生。これを起点に、循環冷却水ポンプ稼働により配管が振動し、破断に至るまで割れが進展したものと推定された。

当該施設に隣接する冷却塔のファンスタックが台風21号によって破損し、当該施設周辺に約 200kgの落下物があった。

台風後の点検で異常は見つかっていないが、当該配管への打撃の原因と推測される。

「台風および異常気象時の保安対策要領」における台風後の「被害調査」項目に、「飛散した重量物による設備への影響有無」の確認項目を追加した。

重量物による影響があった可能性がある場合は、目視検査だけでなく、非破壊検査等を用いた詳細検査の可否を検討する。

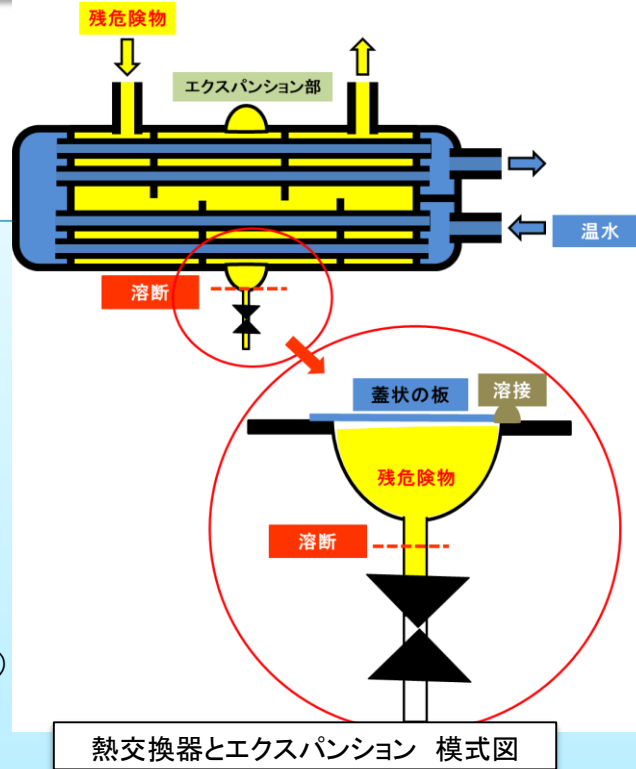
休止していた設備の撤去において、熱交換器の取り外し前にバルブ等の障害になるパーツを切り離す作業を行っていた。熱交換器のシェル内のガス検知等を実施した後、熱交換器のバルブをガス溶断した際、内部に危険物が残っており、噴出した危険物(数リットル)に着火、作業者がそれを浴びて火傷した。

当該熱交換器には、エクспанション（熱交換器外筒の円周に沿ってつけたくぼみ。熱膨張による変形を吸収する）がついており、そのくぼみに液体が残留しやすくなっていた。さらに、そのくぼみには、蓋のような板が、くぼみに沿って取り付け（片側溶接）られており、残液を封入する形になっていた。このような構造は、他の熱交換器にはなく、その構造自体が認識されていなかった。また、古い設備のため、なぜそのような構造をしているかも不明であった。

また、休止した当時は、一時的な休止と考えており、休止のための内部洗浄等が簡便な方法で済まされていた。完全に停止する場合には、残液の完全抜液作業等を行うが、この設備は実施されてなかった。そのため、エクспанションのくぼみに危険物が残留したまま保持されていたと考えられる。

撤去工事は、休止当時の状況や設備の構造をよく調べず、完全抜液作業が済んでいるものと思い込んで作業をすすめ、残液除去の確認も不十分なまま、エクспанションのバルブのガス溶断作業を行った。

ガス検知を強化する。必要に応じて、危険物の除去や可燃性ガス濃度測定を再度行い、安全を確認する。

撤去前に、水洗除去と残存ガス濃度測定を行い、必要に応じて、残液抜きを実施する。

また、解体における火気使用を極力減らす。

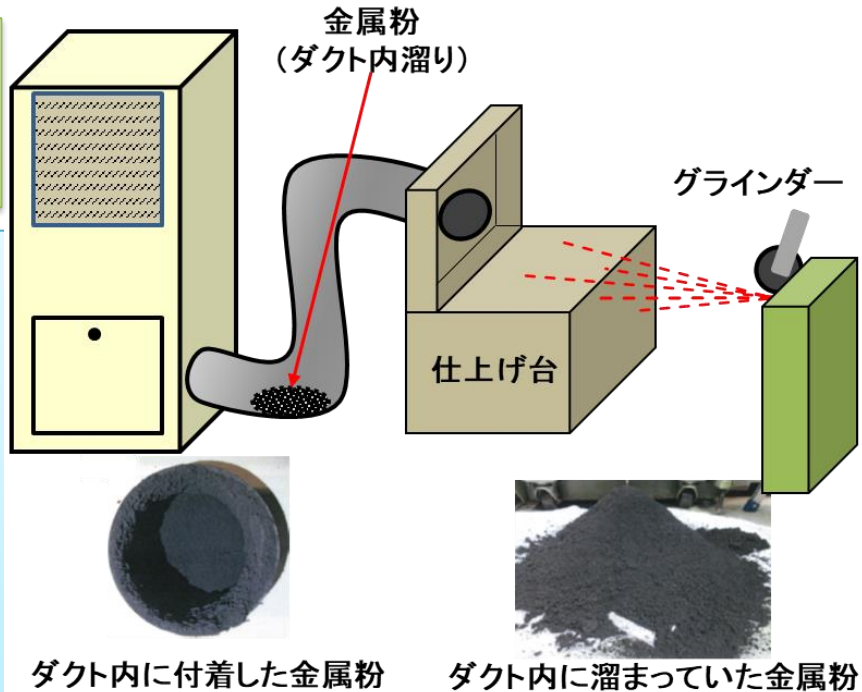
工場内の設備改造を行う際、設備の一部をグラインダーで切断した。火花が約2m程度飛び、隣接する仕上げ台（鋳物部品研磨等を行う）に設置された集塵用ダクトが吸い込んだ。

その火花が着火源となり、ダクト内に蓄積していた金属粉（オイル含有）が燃え、集塵機を焼損した。

金属粉はダクト内に付着し、ダクトのたるみ部分に堆積していた。金属粉は、微細な金属粉と油脂を含有しており、ライターで加熱してみたところ、燃焼した。

集塵機の引きが悪くなるとフィルター掃除をする程度で、定期的な清掃は実施しておらず、他の類似機器の集塵機とダクトには、同様の金属粉の付着と堆積が見られた。

・ グラインダーを火気として「社内の危険物予防規程」に明記し、他の火気と同様の管理(届出、予防対策、表示等)とする。

定期的にダクトの清掃を実施する。頻度は、蓄積具合を見て決める。

・ 工場内集塵機の点検とダクト接続方向改善(直線的に取り付け、たるみ等をなくす)

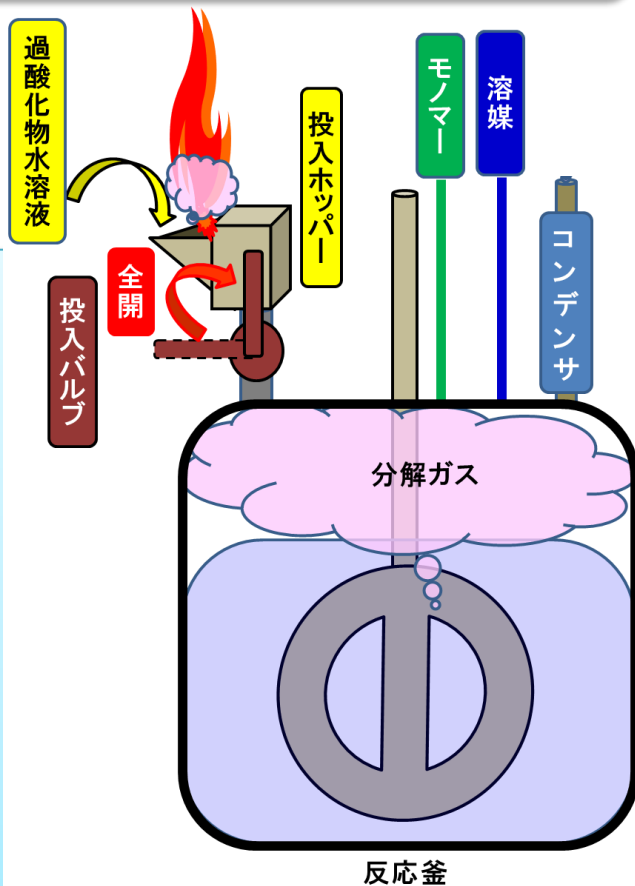
反応釜にモノマーと溶剤を仕込んだところへ、投入バルブを全開にして過酸化水溶液を投入した。作業員は経験が浅く、ホッパーに液を満たしながら投入することを知らなかった。

当該製品は、過酸化物添加量が特別に多い製品で、モノマーと過酸化物の分解反応により、多量の可燃性分解ガスが発生した。

分解ガスは、バルブが開いていた投入ホッパーから噴出し、炎が上がった。着火源は、分解ガス噴出の際の静電気によるものと推定された。

直接の原因は、過酸化水溶液の投入バルブを全開にしたため可燃性分解ガスがホッパー部より放出されたことによるが、バルブ操作に関して開閉具合の具体的な指示はなかった。

- ・ 反応釜を開放せずに過酸化水溶液を仕込む手順に変更する。
- ・ 反応釜に圧力計の設置
- ・ 仕込みホッパーフランジ部にアース設置
- ・ 他の反応釜にも対策の水平展開

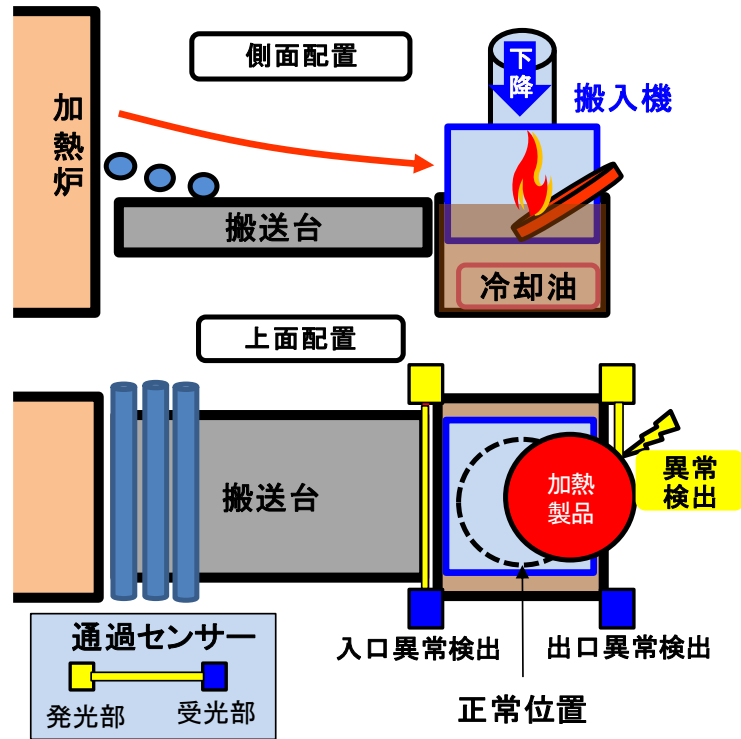
加熱炉から出てきた加熱した製品を搬送台から上下する搬入装置に送り、搬入装置を下降させて、加熱した製品を冷却油に浸す工程において、加熱した製品が行き過ぎて搬入機の枠を超え、冷却油槽の縁にかかったまま、搬入機を下降させたため、加熱した製品が油槽の縁に引っかかった。そのため、冷却油には加熱した製品が一部しか入らず、冷却油の表面温度が上がり、出火した。

加熱製品が、搬入機の正常位置に納まらないことが以前にもあったため、搬入機の前には、光による通過センサーが取り付けられていた。本来は、出口側の異常を通過センサーが検出して、搬入機の下降を停止するはずだが、異常を検出した信号を送る配線が断線しており、搬入機が止まらなかった。

通過センサーは、設備停止時に点検しており、今回も、発光部からは光が出ていたために、受光部の信号回路が断線していることに気づけなかった。

断線等によって信号遮断が続いた場合に、警報を鳴らし、設備を停止させるプログラムを追加した。

搬入機からの飛び出しを機械的に防ぐ、ストッパーを設置した。

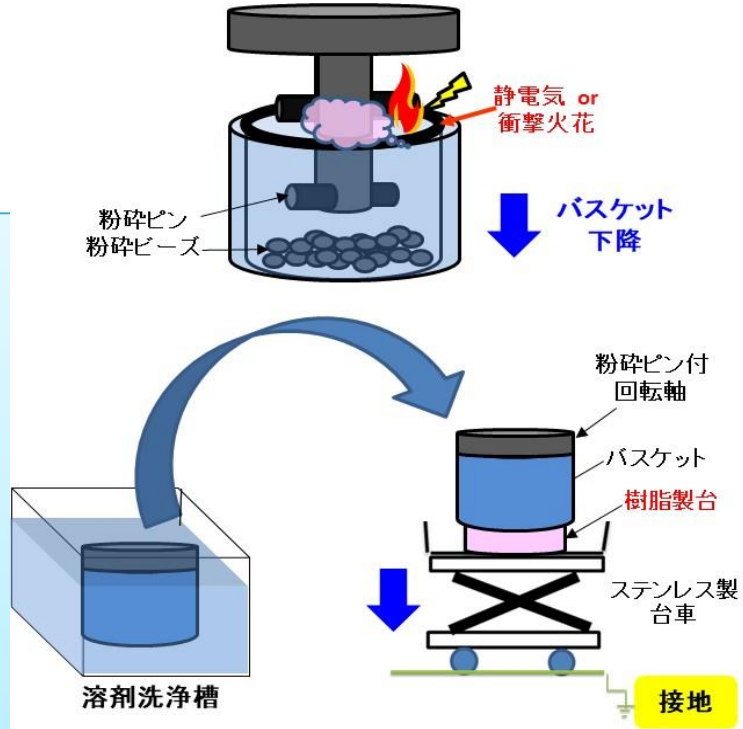
粉碎機（バスケット（容器）に粉碎ピンのついた回転軸と粉碎ビーズが入ったミキサー）を洗浄するために、洗浄溶剤（第二石油類）の入った洗浄槽に浸漬後、専用の台車に移して移動し、回転軸とバスケット側を外そうとした。回転軸側を固定し、ジャッキアップした台車を下げて、バスケットを下に抜き取りかけた際、バスケット内から発火した。

本来は、10分程度、室内で風乾してから分解することになっているが、風乾が不十分なまま分解をはじめ、バスケット内に洗浄溶剤蒸気が滞留していた。そこに、セラミックス製の粉碎ピン（摩耗によりピン先端が鋭利な状態であった）とバスケットの縁が接触したことによる衝撃火花、もしくは、洗浄中に摩擦帯電した静電気による火花が発生して着火したものと見られる。

類似設備には、粉碎ピンとバスケットが抜き取り時に接触しないように、位置決めピン（回転軸の外周の縁とバスケットの縁に垂直のピンを立てて、抜き取り時のブレを抑え、位置を固定して垂直に抜き取れる）を設置していたが、当該機器のみ、使用頻度が低いために設置されていなかった。

バスケットの底面の構造を保護するために樹脂製の台に載せており、専用台車自体はアースされていたが、バスケット自体は絶縁されており、帯電していた可能性がある。

他の類似設備と同様に位置決めピンを取り付け、粉碎ピンとバスケットとの接触を避ける。

樹脂製台を金属製に替え、バスケットをアースした。また、バスケット本体につけるアースバーも設置した。

装置を覆って吸引するダクトを設置し、乾燥を促した。また、乾燥時間と装置内部の蒸気濃度の関係を調べ、十分に蒸気濃度が下がる時間を設定した。

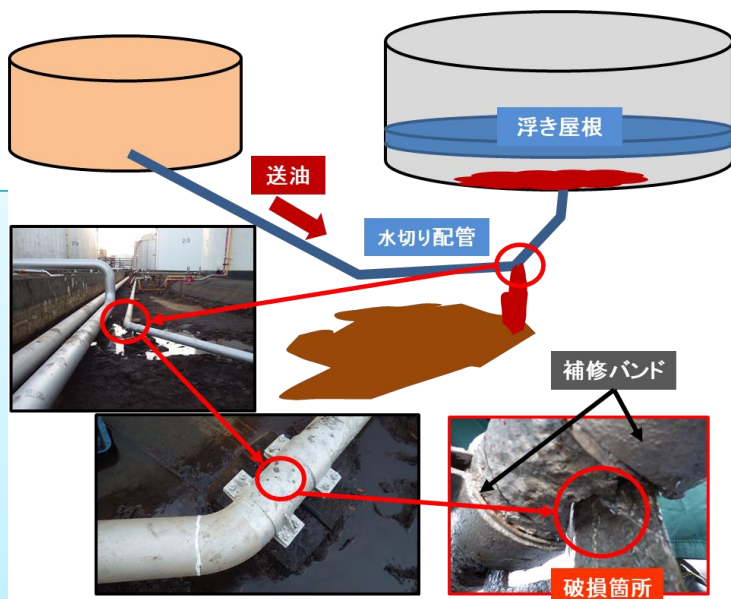
当該タンクの開放に向けて、浮き屋根を着底させた後にタンク内の可燃性蒸気を吸収するため、他のタンクから当該タンクの水切り配管を使用して当該タンク内に軽質油（第4類第3石油類非水溶性）の張り込みを行っていた。防油堤内に設置されているオイルリークアラームが発報したため、現場を確認したところ、水切り配管の下方から軽質油が流出しているのを発見した。

該当部分を切断して調査したところ、配管の破損は、著しい外面腐食によって発生したことが確かめられた。

破損した配管のあるタンクヤードは、過去数年間にわたって排水処理量を調整するための一時的な排水溜め込みが行われており、その際に配管が水に浸かっていた。そのため塗装の剥離した箇所でも腐食が進行し、前回のタンク開放前の点検では、今回の穿孔場所近傍両側に著しい腐食が認められたためバンド補強を行っていたが、その後の配管更新が適切に行われていなかった。

また、水切り配管による軽質油張り込み作業に当たって、使用前点検が行われなかったため、バンド補強箇所の不具合を発見することができなかった。休止配管については使用前点検を行うことが定められているが、今回の配管は、休止設備の位置づけではなく、長期間使用していない配管であったことから、使用前点検のルールが曖昧であった。

当該タンクヤードへの排水溜め込みを禁止し、湿潤環境を改善するとともに、ヤード内の配管を総点検し、配管板厚が事業所基準値以下の配管交換、及び塗装の剥離・劣化の認められる箇所の再塗装を実施した。さらに、湿潤環境改善後における配管腐食の進み具合を確認するため、5年後に同タンクヤード内の配管について目視検査を実行することとした。

長期間使用していない配管について、その定義を明確にするとともに、使用する際の点検基準を要領に明記し、周知徹底を図ることとした。

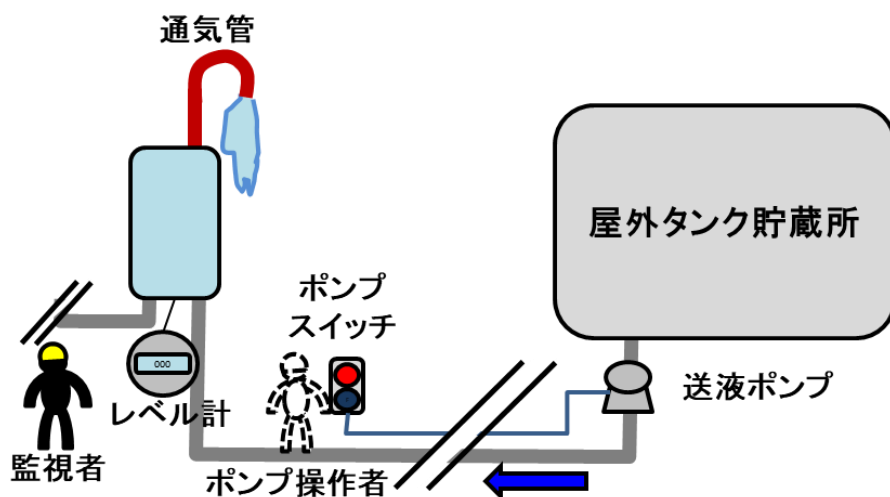
屋外タンク貯蔵所から当該施設タンクに樹脂原料を受け入れていた。当該施設は、休止施設を再稼働したものであった。そのため、レベル計の信号の中央計器室への取り込みによる監視や、満量時の自動開閉弁等が取り付けられておらず、レベル計の監視者とポンプの操作者の二名作業としていた。

そこに、監視者兼ポンプ操作者である作業員に、別の作業員からトラブル対応の応援を求められ、送液ポンプを止めずに、監視中の現場を離れた。

トラブル対応に追われた監視者は監視業務を忘れ、過充填の当該施設タンクの通気管から樹脂原料を流出させた。当該施設を通りかかった別の作業員が流出を発見し、送液を停止したが、約580Lの樹脂原料が流出した。

他の類似施設と同様に、レベル計のデータを中央計器室に取り込み、監視と満量時の操作をできるようにした。自動弁を設置し、完全自動化の予定。

自動化されるまでの間は、マニュアルを改訂し、具体的な人員配置と操作方法を明記し、周知徹底を図った。

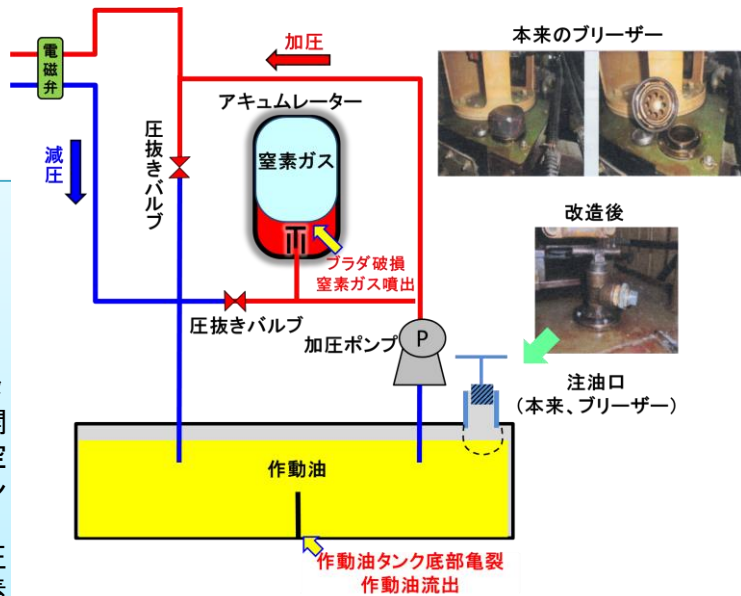
油圧装置の立下げ時に、油圧装置内の残圧抜きを実施した。加圧側配管（赤）及びアキュムレーター内に圧力が残っており、二つの圧抜きバルブを開放して減圧側配管（青）に圧力を抜き始めた所、空気が抜けるような異音が発生し、直後に、油圧タンク底付近から作動油が漏洩した。

圧抜きバルブ開放時に、アキュムレーター（油圧装置の圧力変動を抑制するため、金属容器内に窒素圧をかけたブラダ（風船）を入れたもの。圧力低下時、ブラダが膨張して圧力を安定させる）内のブラダが破損し、窒素が油圧装置内に放出され、作動油タンクが窒素圧で加圧された。しかし、作動油タンクの注油口は、本来、タンク内圧の変動に応じて吸排気できる内圧の調整機構をもっているブリーザーを用いていたが、閉止配管に改造されており、密封されていた。そのため、窒素ガスによる内圧の上昇をタンクから逃がすことができず、油圧タンクの底部が亀裂を起こし、作動油が流出した。

ブラダの破損は、急激な減圧により、アキュムレーター底部のブラダ受け機構部分にブラダが噛んだことが原因と推定された。

また、ブリーザーの閉止配管への改造は、設備管理者等に無断で実施されたものであり、時期、改造を行った者は明らかにならなかった。これは配管部品の組み合わせで簡単にできる改造であり、ブリーザーからの給油等の作業性改善を目的に、設備保全に関する部署を通さずに、ブリーザーの圧力調整機能を知らない者が行ったものと推定される。

給油口を元のブリーザー機能を有する給油口に戻し、更に吸排気口を追加設置。

圧抜きバルブ操作方法（徐々に開ける）を追記し、残圧抜き作業の作業標準書教育を実施した。

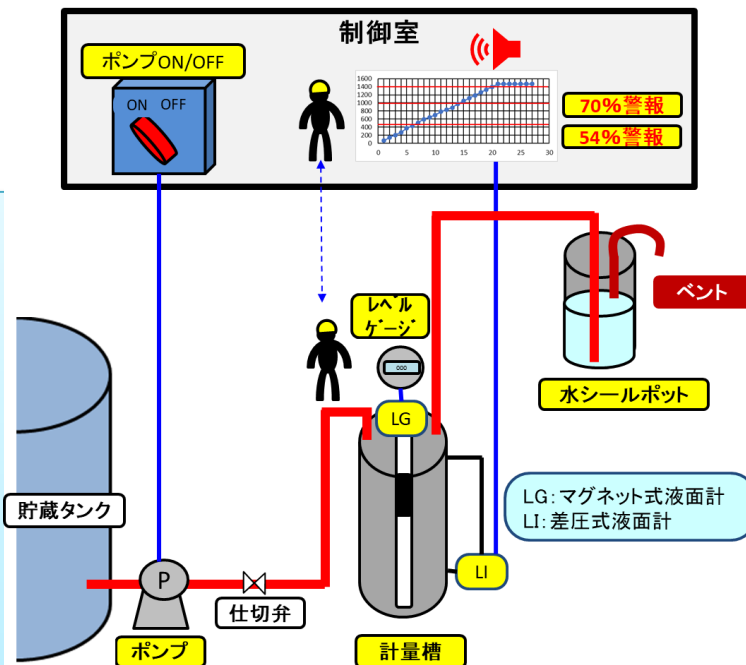
計量槽洗浄作業で、約300Lのメタノールを計量槽に移送する際、故障したレベルゲージを正しいと誤認して過充填し、流出させた。計量槽には、マグネット式液面計が示す現場のレベルゲージと制御室で監視できる差圧式液面計がついており、制御室の監視者は差圧式液面計が54%充填の警報（400L超充填）が発報した際に、運転員に現場のレベルゲージを確かめさせ、故障により80Lと指示しているものを正しいと認識した。

これ以降も誤指示をしているレベルゲージを正しいと誤認したまま、メタノールの充填は継続され、計量槽はオーバーフローし、過充填されたメタノールは、計量槽を窒素シールするための配管を伝って、水シールポットに流入し、水シールポットを充填させてベントから流出した。流出したメタノールをプラント内のガス検知装置が検出し、運転員が現地確認をして流出の覚知に至った。

現場のレベルゲージが正常で、差圧式液面計が異常と思い込んだ理由は、以下のようなことが、間接的な原因とみられる。レベルゲージの内部の重合物は他の類似系列でも認められ、液面計の点検が不十分であった。300Lの移送は5分程度で終了するが、30分程度継続して流出に至った。これは、流量計がない事とポンプの能力や作業内容に対する理解不足と考えられる。また、当該作業は、二年に一回程度であり、非定常作業指示書を作成すべきであったが、作成せずに、曖昧な指示だけで実施していた。

プラント内の移送経路を変更し、流量計のついた配管から移送する。

液面計、流量計等の異常時は、作業を中断し、原因を特定することを徹底した。また、液面計の作動原理等の教育を行った。

今回の作業の作業手順を明確化するとともに、非定常作業実施時の非定常作業指示書作成に関する教育を行い、徹底を図った。

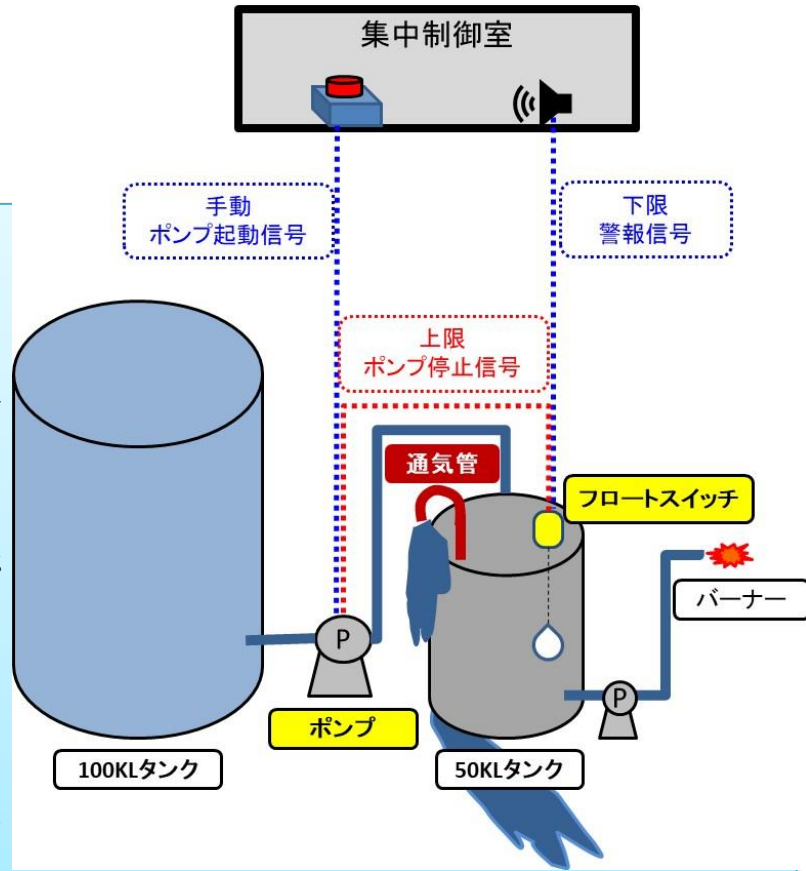
バーナーに燃料供給する50KLタンクは、液面が下がるとフロートスイッチによる下限警報が集中制御室で鳴る。警報が鳴るとオペレーターは、手動でポンプを起動し、100KLタンクから再生油が50KLタンクに移送される。

再生油が移送された50KLタンクの液面が上限に達すると、フロートスイッチによってポンプ停止信号が送られ、ポンプは自動停止する。

50KLタンクの通気管から流出しており、通気口のフィルター等の破損と過充填によってタンク内圧が上がり、タンク底面が膨れて変形した。

ケーブル式フロートスイッチの作動不良によってポンプの自動停止がされなかった。

再生油は、廃油を調整したものであり、水分やスラッジ等を含有していることが故障を促した可能性がある。

フロートスイッチを、ワイヤーの引っ掛かり等の誤作動が多いワイヤースイッチのものから、誤作動しにくいマグネット内蔵型液面計に交換した。

また、併せて超音波レベル計を併設し、超音波での計測結果で、ポンプの起動停止を制御し、フロートを上上限として設定して、ポンプの起動・停止の制御を二重化した。
